## HOLZSCHINDELN

# Ganz schön ausgekocht

Bei der Neudeckung des Kirchturms in Lofer/Österreich waren **sechs Arbeitsgänge** nötig, bis eine einzelne der 17 000 Holzschindeln an Ort und Stelle lag. Dafür hält das Dach jetzt wieder für die nächsten 150 Jahre.

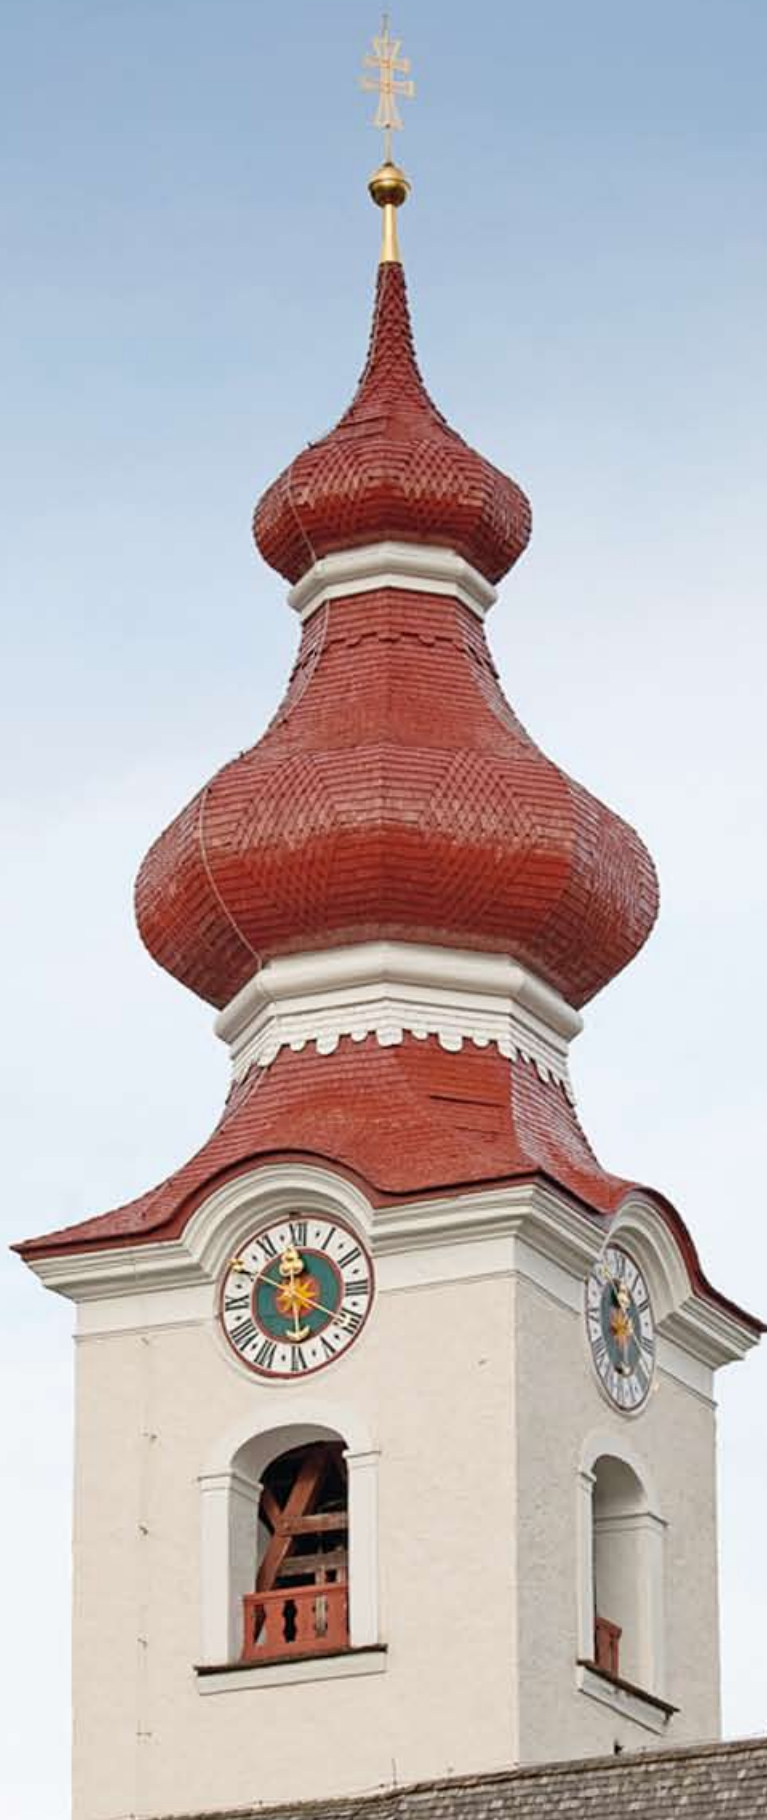
Reich verziert: Der Turm der katholischen Kirche in Lofer/Österreich erhielt eine neue Deckung aus Holzschindeln

Den höchsten Punkt des Turmdachs markiert das auf einer Kugel befestigte Kreuz, das die oberste Schindelreihe sauber überdeckt. Zum Schluss erhielt das Dach einen Anstrich mit stark pigmentierter roter Dickschichtlasur, sodass es nun aussieht wie sein historisches Vorbild. „Wir hoffen, dass es auch genauso lange hält“, wünscht sich Aigner und ergänzt: „also für die nächsten 150 Jahre.“ ■

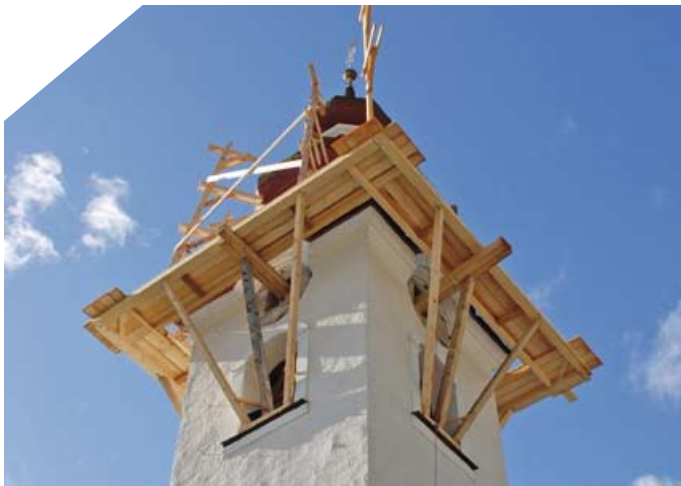
▲ Um die Schindeln verlegen zu können, mussten die Handwerker zunächst ein aufwendiges Holzgerüst anfertigen

Es war also höchste Zeit, die bauchige und nach oben spitz zulaufende Zwiebelhaube abzudecken und die alten Schindeln zu erneuern. „Es gibt zwei Methoden, solch ein Dach zu sanieren“, erklärt Wolfgang Aigner. „Entweder man zieht rings um den Turm ein Gerüst hoch, auf dem man dann gefahrlos arbeiten kann. Oder man seilt sich von der Turmspitze aus ab und arbeitet hängend und ohne Gerüst. Unserer Erfahrung nach ist die Qualität der Arbeit mit einer Einrüstung jedoch besser.“ Deshalb entschied sich der Betrieb für die erste Methode – auch wenn damit ein zusätzlicher Arbeitsgang und wesentlich mehr Material-

verbrauch verbunden waren: Allein für die komplizierte Einrüstung des Kirchturms verbrauchte das Unternehmen 19 m<sup>3</sup> Holz. Daraus entstanden mehrere Gerüstebenen, auf denen die Handwerker später in stehender Position die schwierigen Dachdeckerarbeiten ausführen konnten.

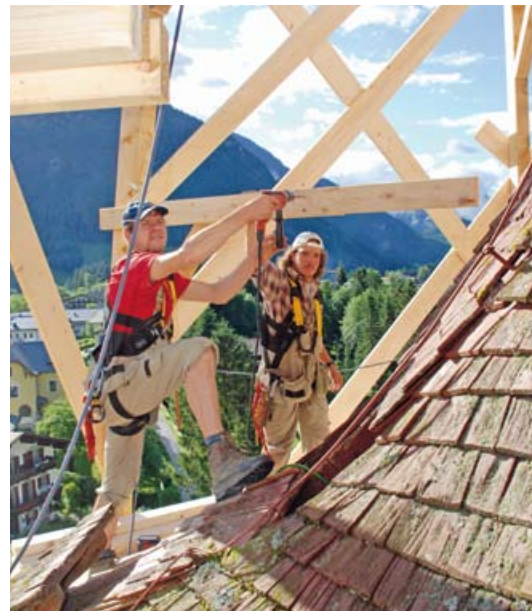
► Allein für die komplizierte Einrüstung verbrauchten die Zimmerleute 19 m<sup>3</sup> Holz

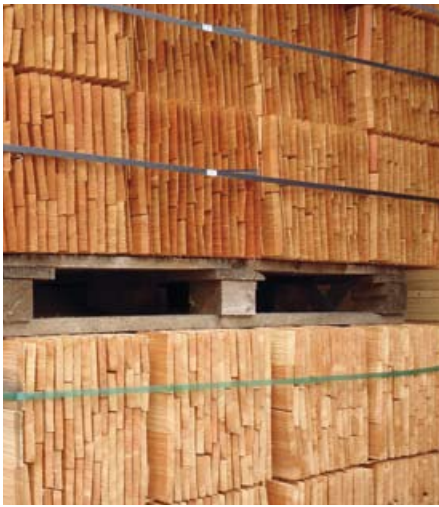
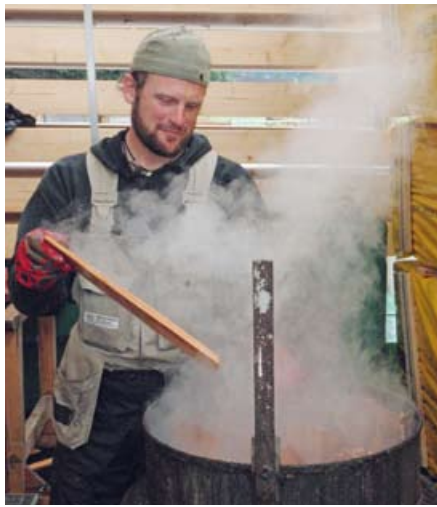
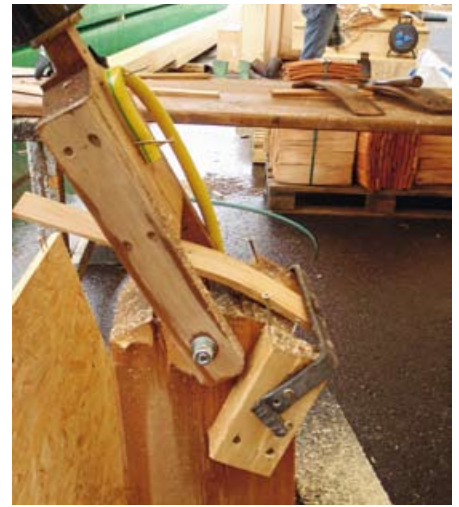
▲ Die unbearbeiteten Holzschindeln mussten vor der Verlegung in der Werkstatt zunächst in einem großen Zuber sorgfältig weichgekocht und anschließend entsprechend der komplizierten Geometrie des Zwiebelturms in einer speziellen Lehre gebogen werden

Parallel dazu begann in der Werkstatt die Vorbereitung für die Neudeckung: Alle neuen Holzschindeln mussten dabei gebogen werden, um sie an die Geometrie des Zwiebelturms anzupassen. Dazu benötigten die Holzfachmänner Wasser, ein paar gro-

ße Zuber, wie sie einst Oma für die Wäsche benutzt hatte, Kochlöffel aus der Großküche und dicke Schutzhandschuhe. In den riesigen Töpfen erhitzen die Handwerker hektoliterweise Wasser und kochten darin jede einzelne Schindel etwa zwei Stunden lang weich, sodass die Holzfasern biegsam und

das Harz mürbe wurden. Die heißen Schindeln spannten sie anschließend in eine speziell angefertigte Lehre und gaben ihnen so die gewünschte Krümmung. Im Anschluss wurden die Hölzer dann im eingespannten Zustand mit kaltem Wasser abgeschreckt, um die neue Form zu konservieren.

Wieder abgekühlt, wurden die fertig gebogenen Schindeln aufeinandergestapelt und anschließend an einem geschützten

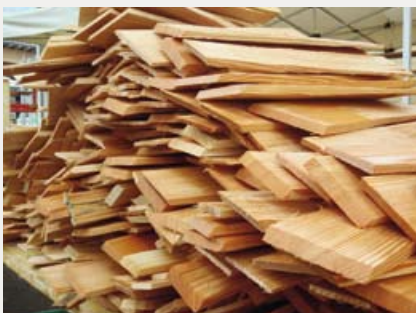
▲ Zur Fertigung der Holzschindeln werden ausschließlich wetterfeste Holzarten wie Zeder und Lärche verwendet

weitergehenden Verarbeitung zu Holzschindeln geformt werden. Verwendung finden dabei ausschließlich wetterfeste Holzarten, die nicht mehr behandelt werden müssen. Die Lebensdauer einer mit solchen Schindeln bekleideten Fassade ist je nach Holz- und Fertigungsart (gespalten oder gesägt) unterschiedlich: So halten Fichtenschindeln und gesägte Zeder mindestens 50 Jahre lang, während Lärchenschindeln und gespaltene Zeder meist über 100 Jahre überdauern, bevor sie erneuert werden müssen.

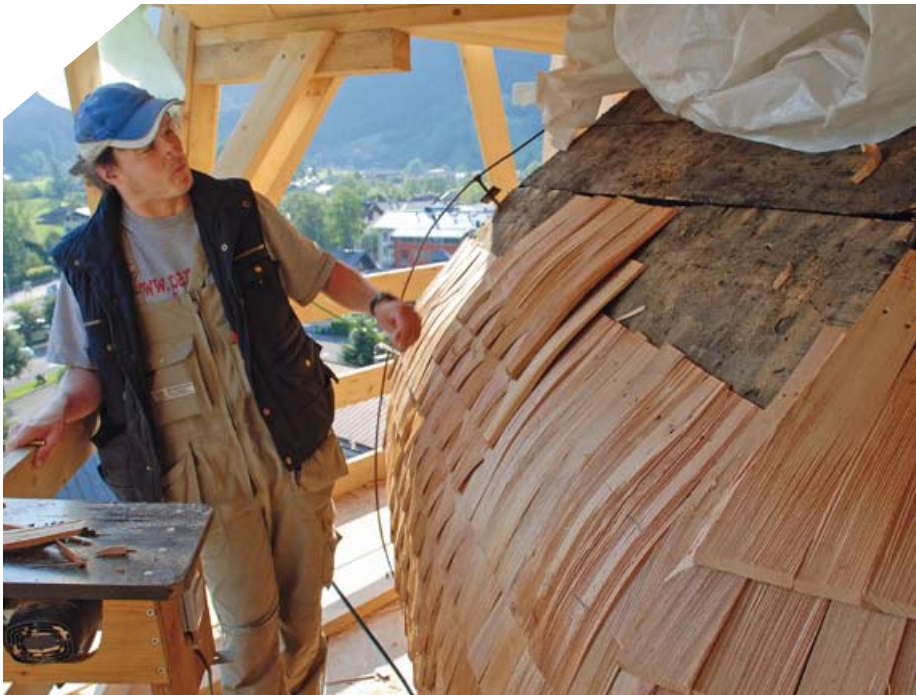
▲ Zuverlässige Regensicherheit: Die einzelnen Holzschindeln wurden von den Handwerkern so verlegt, dass sie einander um bis zu 20 cm überlappen

wieder auf. „Die einzelnen Schindelreihen überlappen sich um bis zu 20 cm“, erklärt Wolfgang Aigner. Damit liegen bis zu drei Lagen Holzschindeln übereinander und garantieren die Regensicherheit des Dachs.

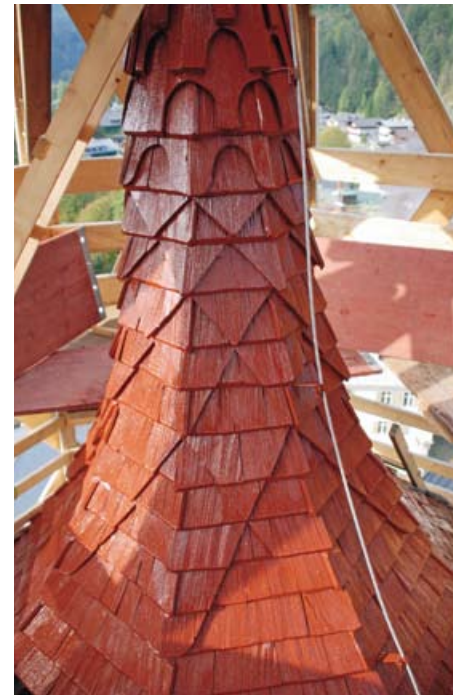
▲ Glänzendes Finish: Zum Abschluss wurde die Deckung mit einer Dickschichtlasur versehen
